Znalecký posudek č. 11/2016

***kvality zhotovení konstrukce vozovky komunikace „V
Blaňkách“ v rámci akce „Odstranění škold po povodni
2013 – oprava místních komunikací - Obslužné
komunikace v Blaňkách a podél hráze“***

Objednatel: **Ing. Jaroslav Morávek**
místostarosta

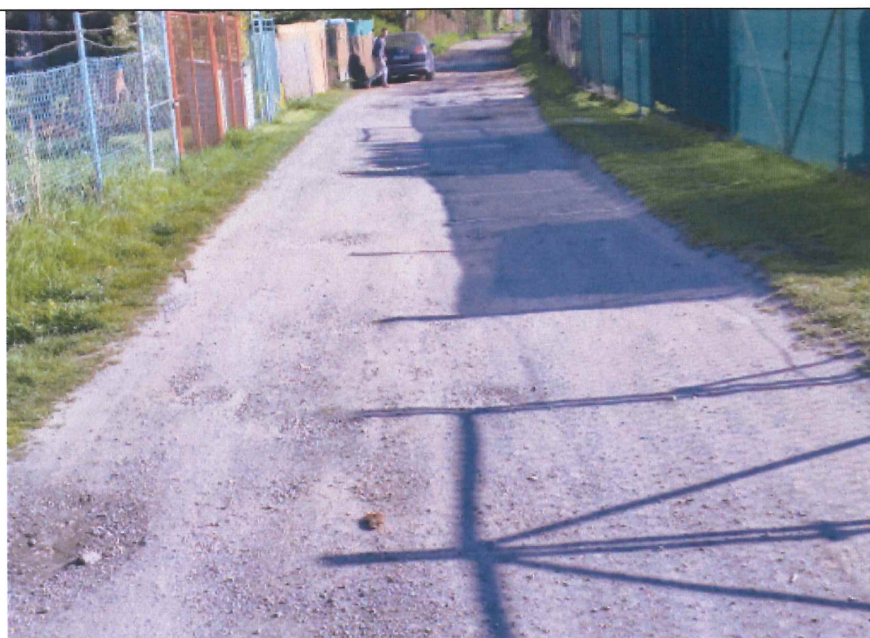
- Povrch vozovky není řádně odvodněn a je nerovný v podélném i příčném směru. Viz foto č. A1.
- Povrch vozovky trpí poruchami typu výtluky a kavernami. Viz foto č. A2, A3.
- Lokálně je patrné, že poruchy vozovky byly opravovány vlastníky obsluhovaných pozemků za účelem zlepšení jejího stavu. Viz foto č. A2, A3.

Obr. A1 : Stávající stav komunikace (foto z osobní prohlídky) - povrch vozovky.

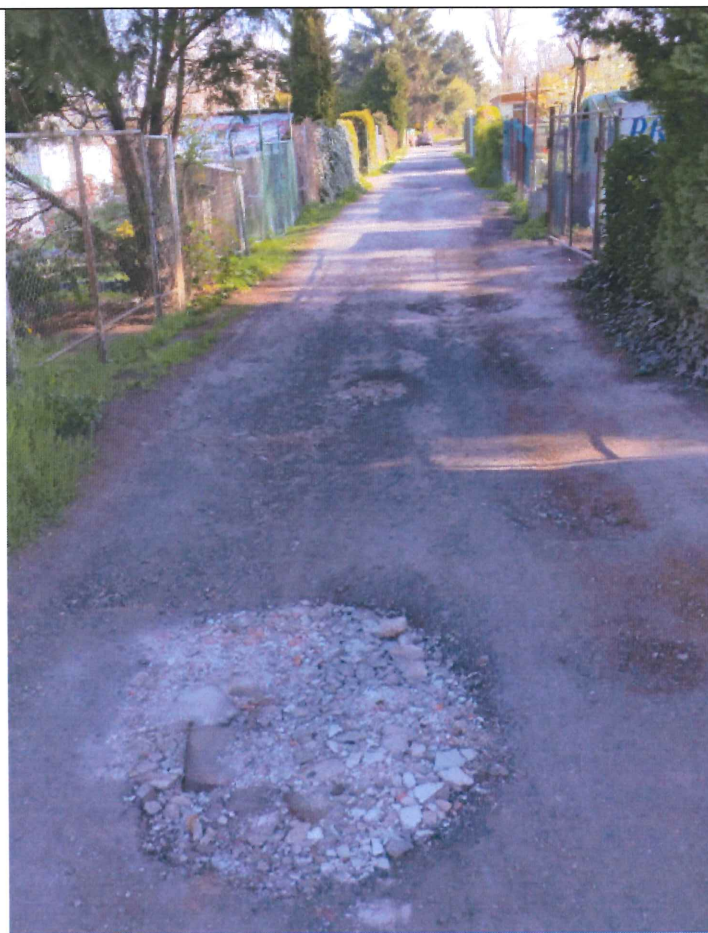
Obr. A2 : Stávající stav komunikace (foto z osobní prohlídky) - povrch vozovky.

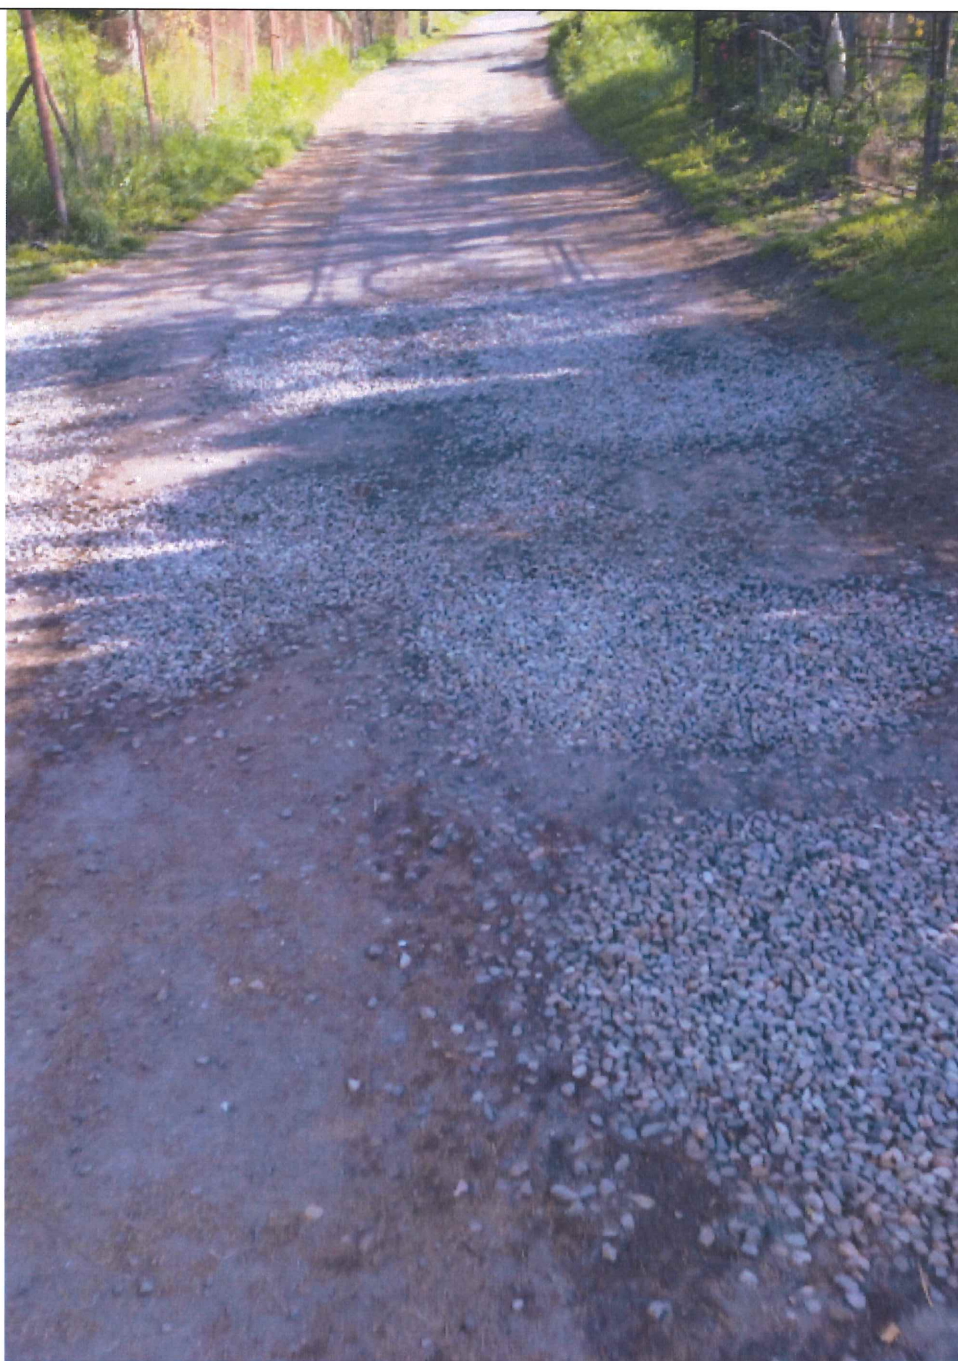
Obr. A3 : Stávající stav komunikace (foto z osobní prohlídky) - povrch vozovky.

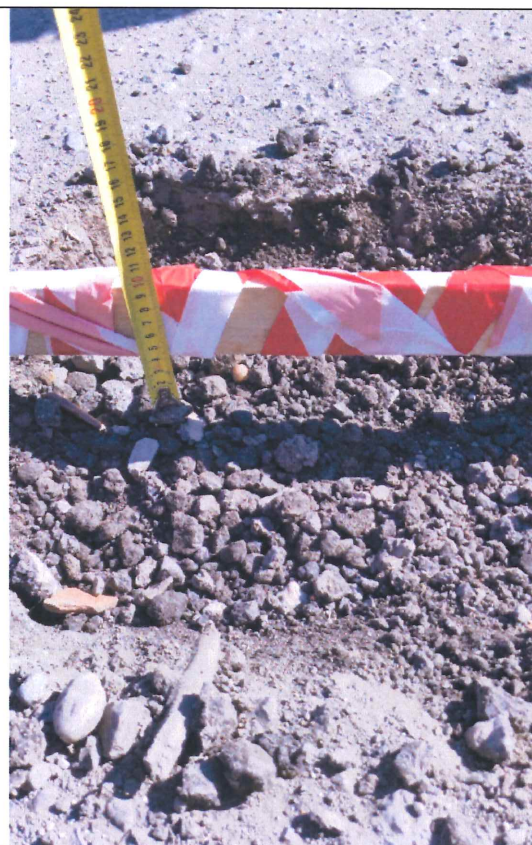
- Materiál použitý pro obě vrstvy konstrukce vozovky neodpovídá šterkodrti ani R-materiálu.
- Materiál obsahuje nežádoucí cizorodé částice, jako jsou zbytky kůry stromů, zbytky větví stromů, betonový recyklát. Tyto složky se nemohou vyskytovat ve šterkodrti, která je definována jak hrubé drcené kamenivo s danou křivkou zrnitosti, ani v R-materiálu z asfaltových hutněných směsí, které nepřipouští obsah těchto nežádoucích složek.
- Z kopaných sond č. 2 a 3 je patrné, že nebyla dodržena celková tloušťka navržené opravy (20 cm). Při provádění bylo dosaženo úrovně zemní pláně dříve než ve 20 cm, jak je patrné z příčných profilů kopaných sond a výskytu hlinitých a jílovitých částic a kusů pálených cihlářských výrobků ve spodních úrovních těchto sond.

Obr. AS1 -2 : Fotografie kopané sondy č. 1 po odběru materiálu první vrstvy. Materiál obsahuje nevhodné složky (recyklát z pálených cihlářských výrobků, těžené kamenivo)

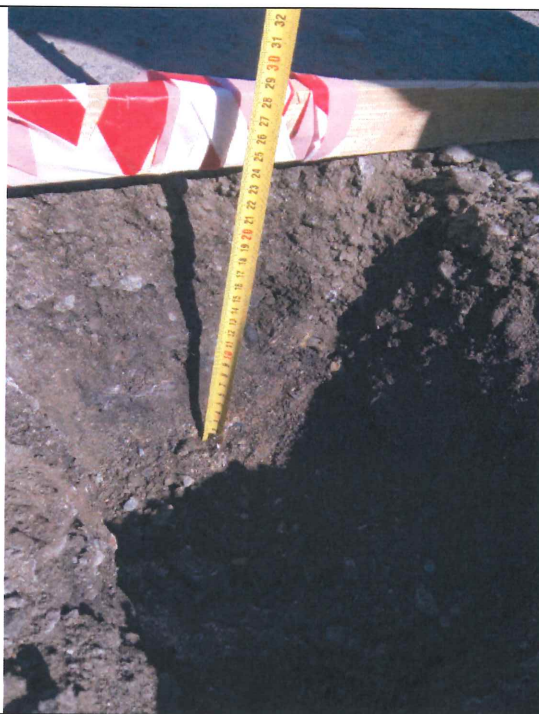
Obr. AS1 -2 : Fotografie kopané sondy č. 1 po odběru materiálu druhé vrstvy.

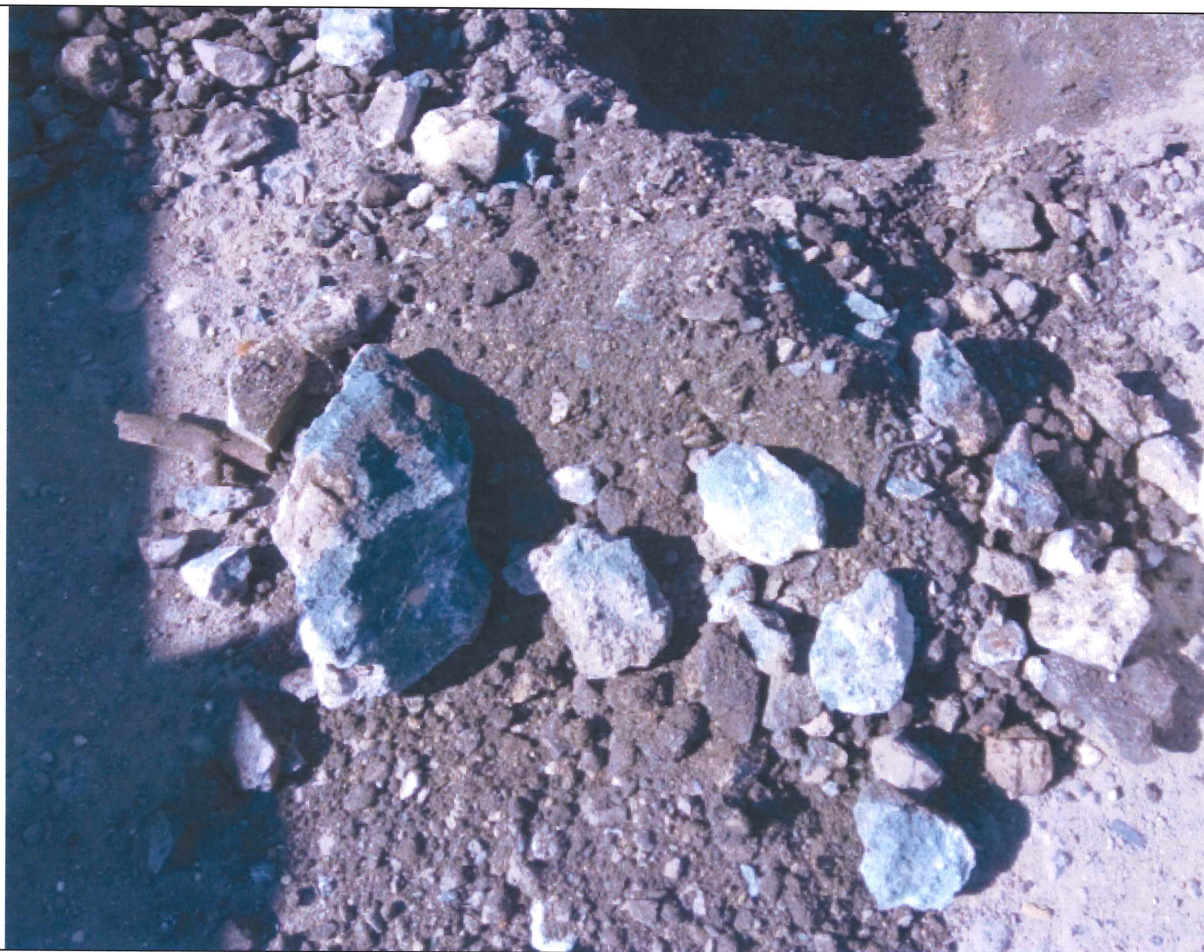
Dle výsledků kopaných sond nebyla do spodní vrstvy (podkladní vrstvy v tloušťce 16 cm) použita štěrkodrt'. Dle vizuálního posouzení se jedná o stavební odpad obsahující nežádoucí složky jako je betonový recyklát, zbytky kůry stromů, větve, těžené kamenivo.

Obr. AS1 -3 : Fotografie kopané sondy č. 1 po odběru materiálu druhé vrstvy.
Materiál obsahuje nevhodné složky (zbytky větví, betonový recyklát)

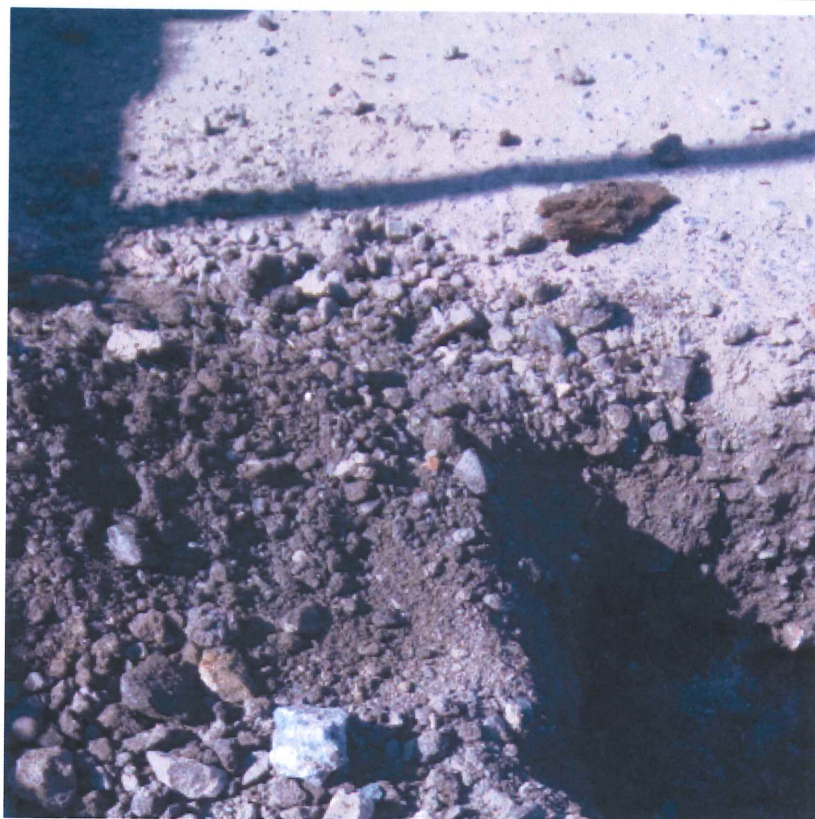
Obr. AS1-4 - Fotografie kopané sondy č. 1 po odběru materiálu druhé vrstvy.
Materiál obsahuje nevhodné složky (části kůry stromů)

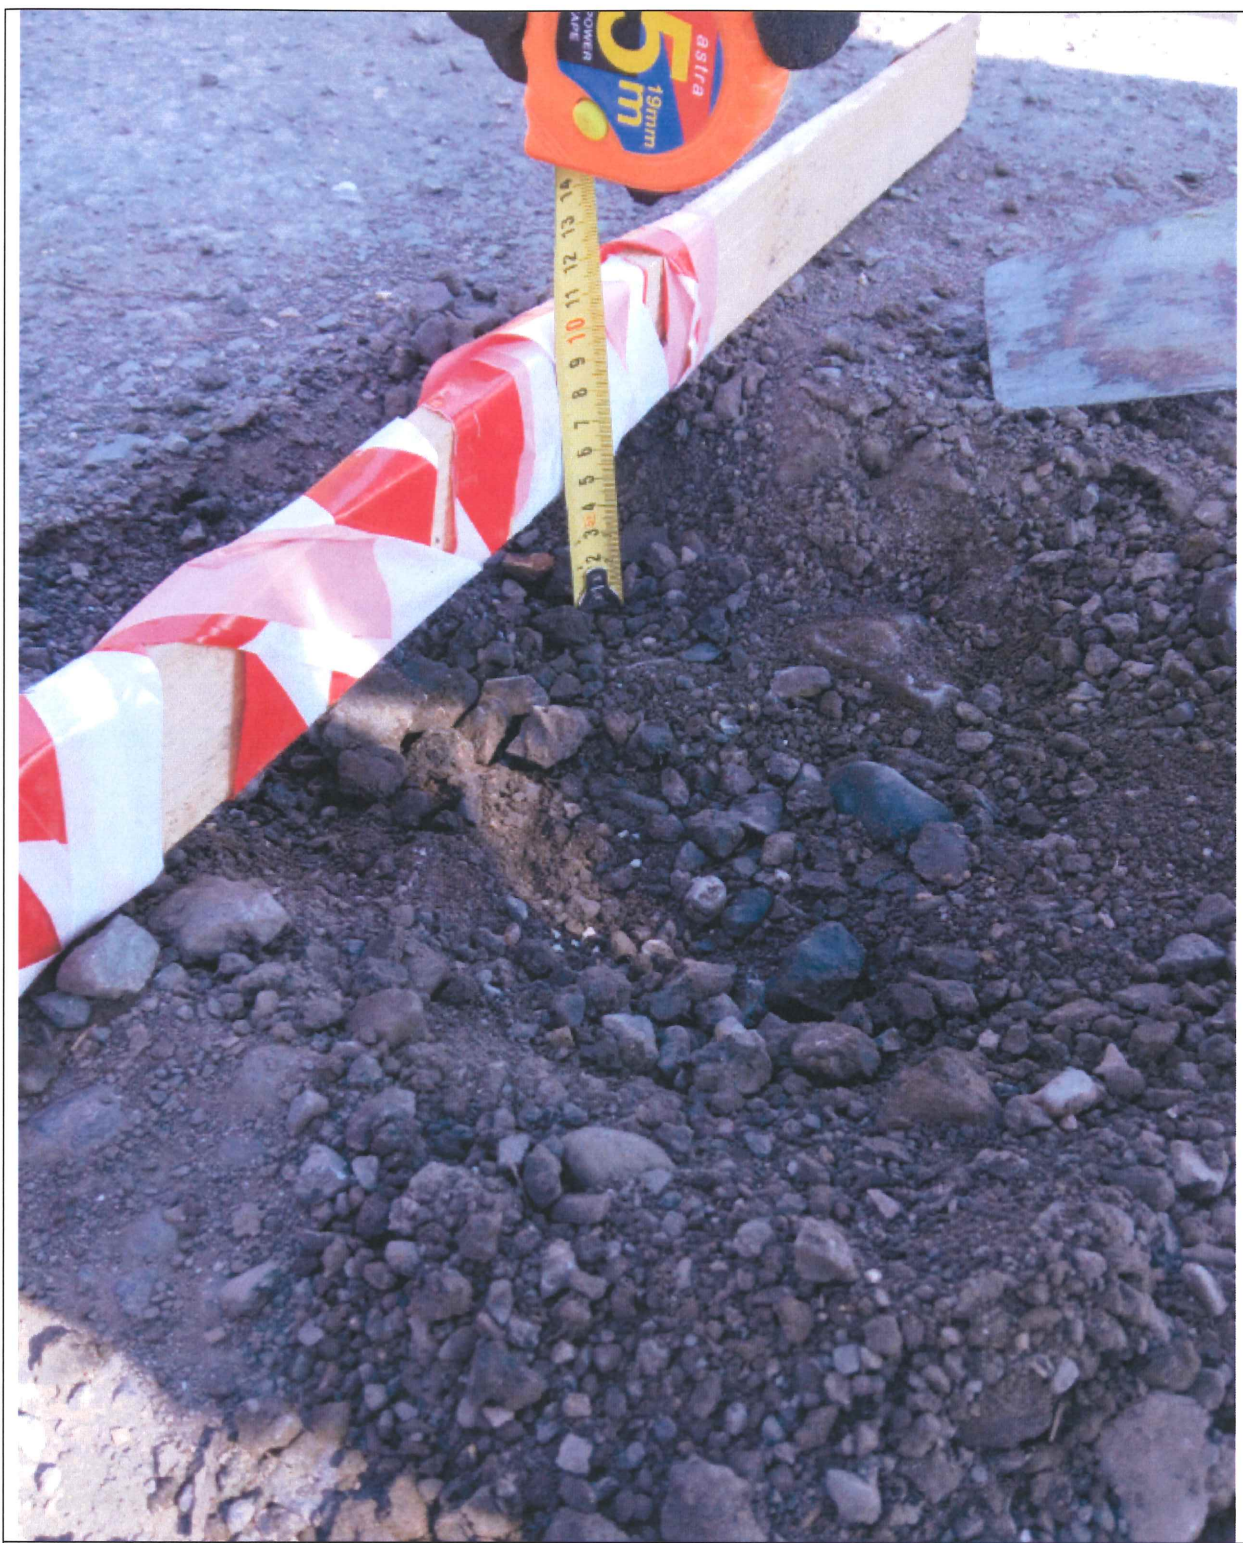
Obr. AS2-2 : Fotografie kopané sondy č. 2 po odběru materiálu první vrstvy.

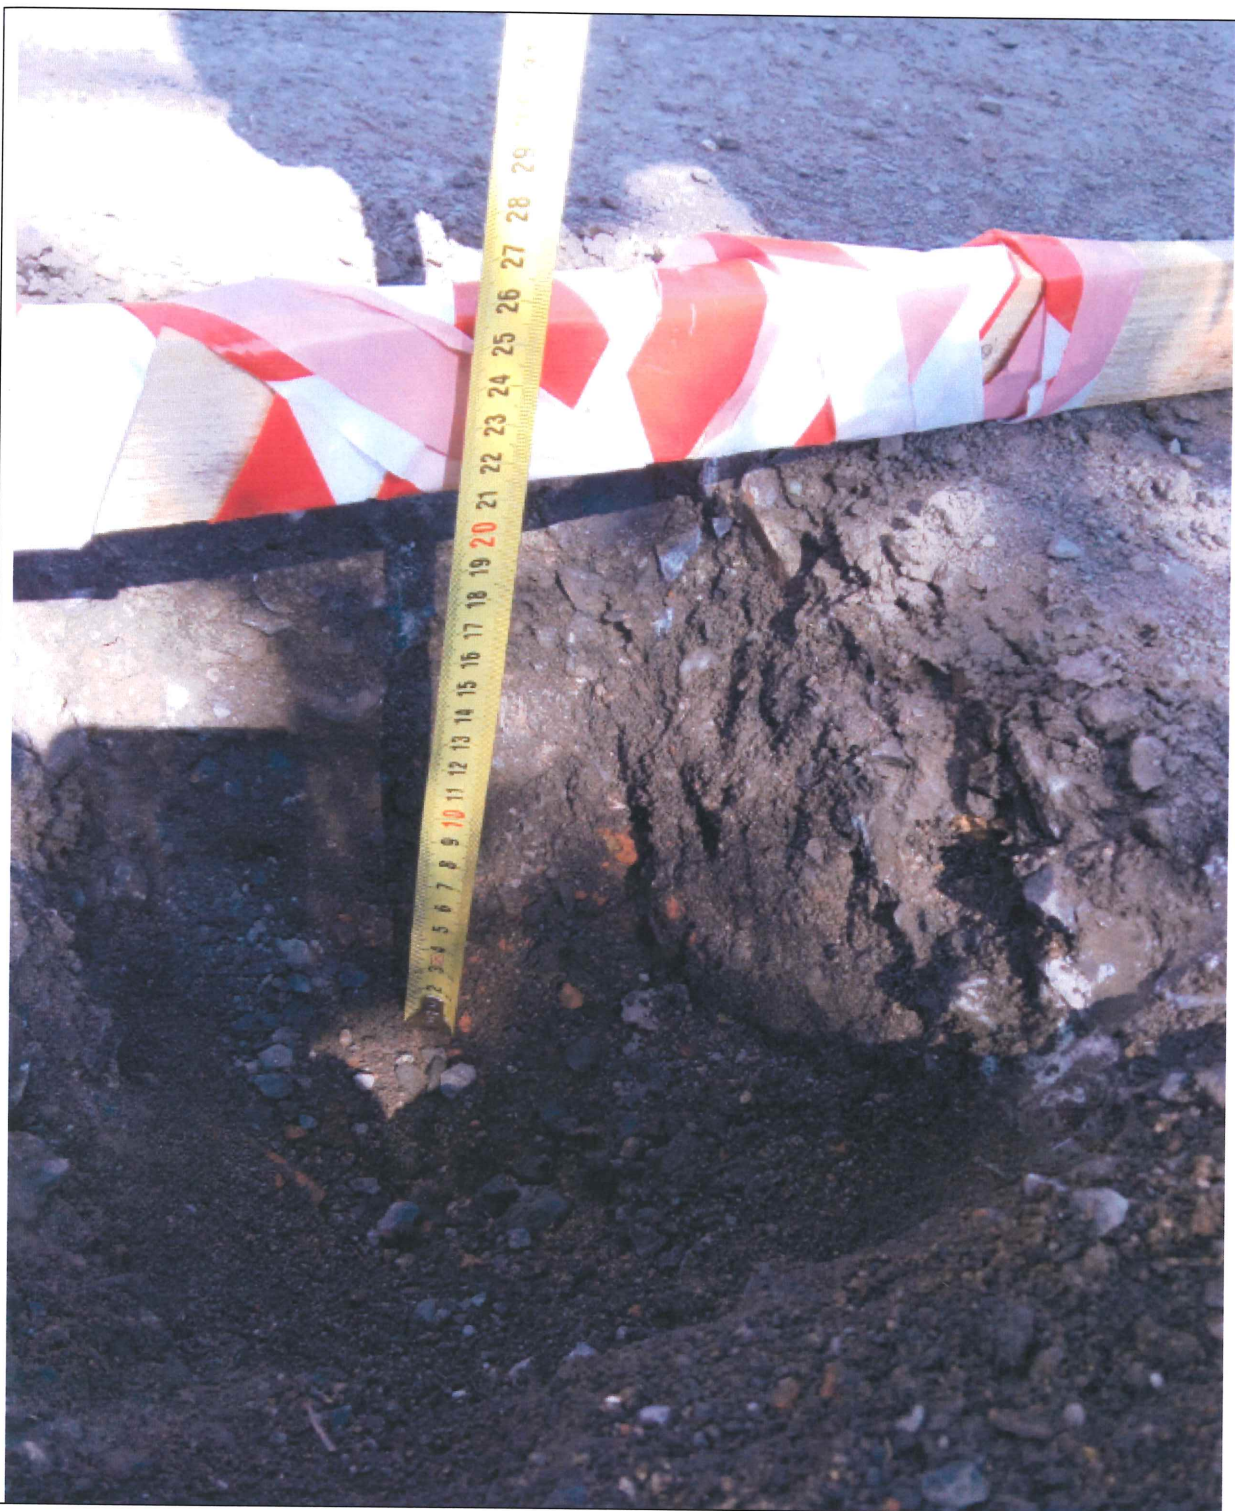
Ve dvou ze třech kopaných sond **byla zjištěna menší tloušťka provedených vrstev, než požaduje Smlouva o dílo.** Vzhledem k tomu, že dodržení tloušťek materiálu **nebylo ze strany zhotovitele doloženo** dle TKP 1 a TKP 5 příslušnými zkouškami a protokoly, **lze konstatovat, že smlouva o dílo nebyla ze strany zhotovitele stavby dodržena.**

Obr. AS2-3 : Fotografie kopané sondy č. 2 po odběru materiálu druhé vrstvy v předpokládané mocnosti.

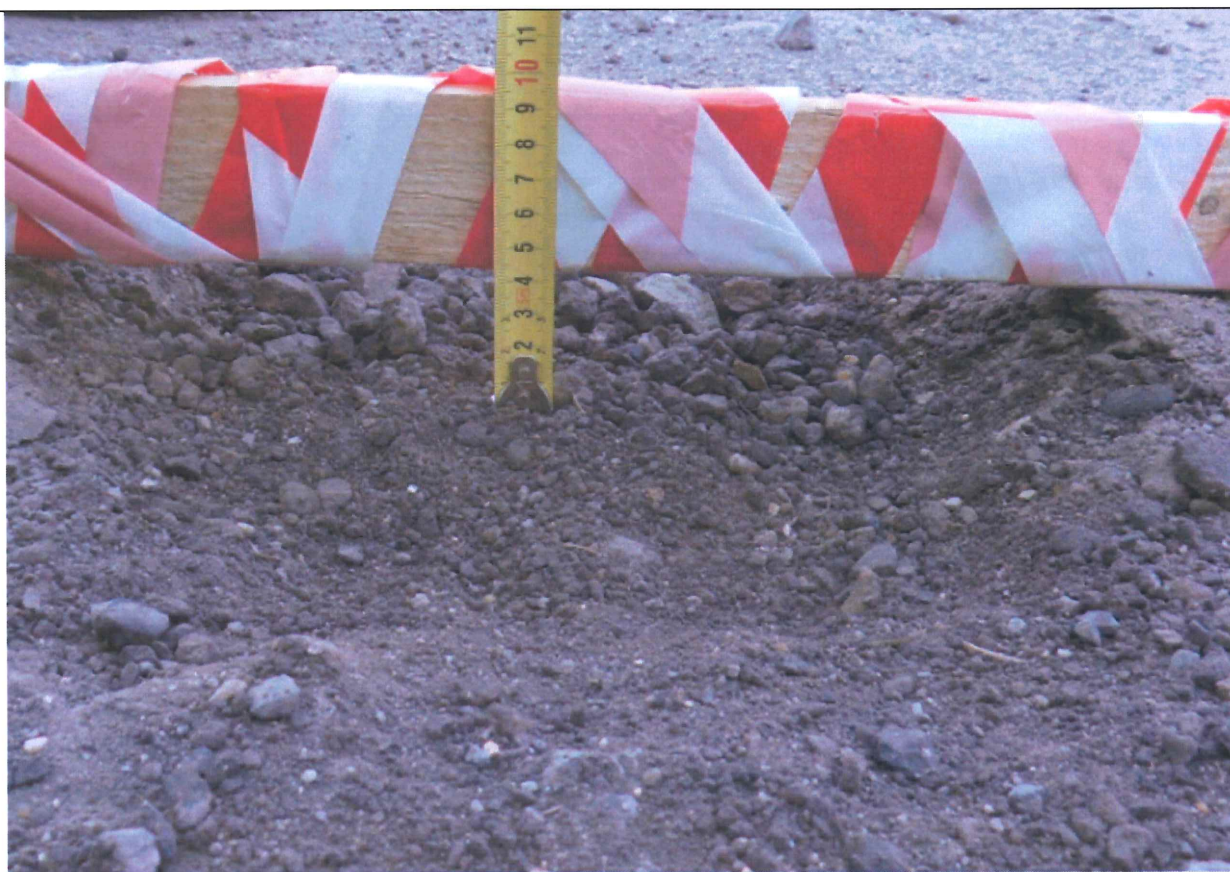
Obr. AS3-2 : Fotografie kopané sondy č. 2 po odběru materiálu první vrstvy.

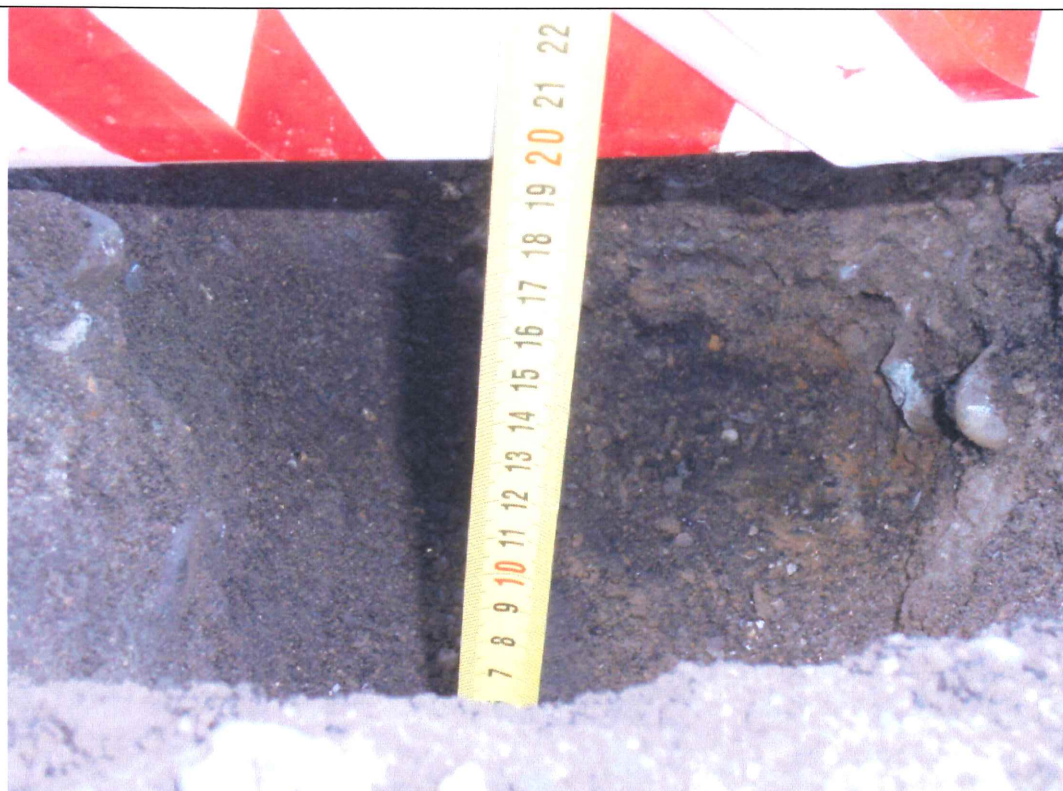
Obr. AS3-3 : Fotografie kopané sondy č. 3 po odběru materiálu druhé vrstvy v předpokládané mocnosti.

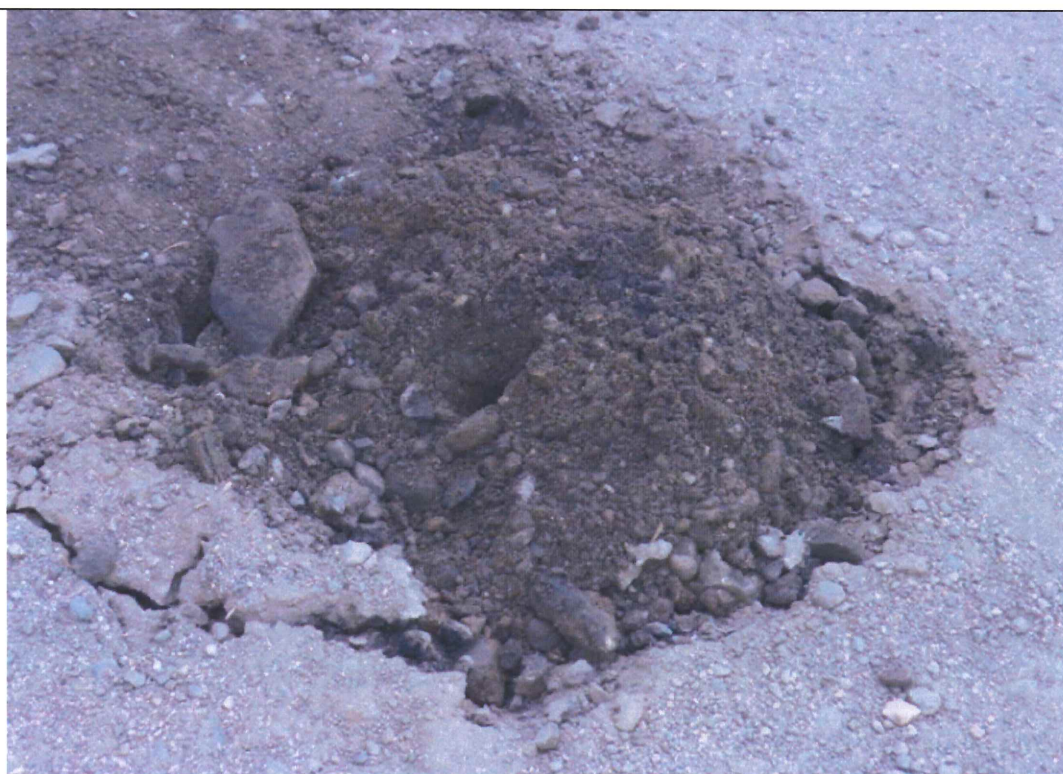
Obr. AS3-4 : Fotografie kopané sondy č. 3 při odběru materiálu první vrstvy. Materiál obsahuje nevhodné složky (Zrna kameniva s frakcí větší než 32mm)
